Przedmiot opracowania stanowi grobowiec Rodziny Silberstein, znajdujący się w Łodzi na Cmentarzu Żydowskim.

Celem opracowania jest określenie stanu technicznego grobowca, oraz określenie niezbędnych ze względu na bezpieczeństwo prac zabezpieczających. Zakres opracowania obejmuje inwentaryzację uszkodzeń, wykonanie dokumentacji fotograficznej oraz rozpoznanie konstrukcji grobowca w zakresie niepowodującym naruszenia jego elementów.

### 3. Opis uszkodzeń grobowca

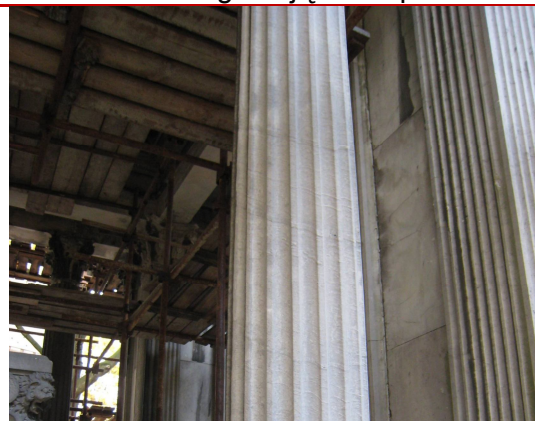
Poziome, i lekko nachylone pęknięcia marmurowych kolumn. Uszkodzony w ten sposób są trzy kolumny.

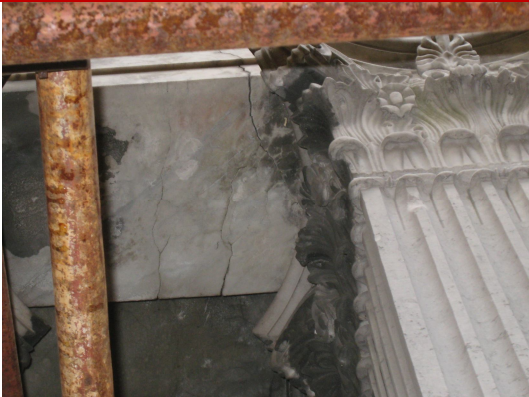
| | <p>Spękania belki wieńczącej zewnętrznej w strefie oparcia na słupie narożnym. Najintensywniej uszkodzone są belki zachodnia i południowa</p> |

O bezpieczeństwie monumentu decydują pionowe lub nachylone pod nieznacznym kątem pęknięcia belek wieńczących strefach przy podparciu. Są to pęknięcia i rysy o szerokościach do 8mm (największe na belce zachodniej i południowej). Są to uszkodzenia spowodowane przeciążeniem tych belek. Świadczy o tym również zarysowanie czołowych powierzchni belek i głowic słupów pod belkami oraz zarysowanie wewnętrznych przewiązek między belkami, przy oparciu na łupach narożnych. Belki wymagają wzmocnienia np. przez wklejenie taśm węglowych lub stalowych, wypełnienia i sklejenia rozdzielonych rysami części przy pomocy żywic. Przez iniekcję należy zabezpieczyć pozostałe rysy.

Należy opracować szczegółowy projekt naprawy monumentu. Do czasu rozpoczęcia prac należy podeprzeć przęsło pękniętej przy podporach zachodniej belki wieńczącej.

Prawidłowy dobór metody wzmocnienia belek wieńczących wymaga zweryfikowania, w jakim stopniu wzmocniony jest przekrój kamienny belek wieńczących. Można to będzie wykonać w trakcie naprawy mocowania odspojonych płyt wewnętrznych na przeponach kopuły.

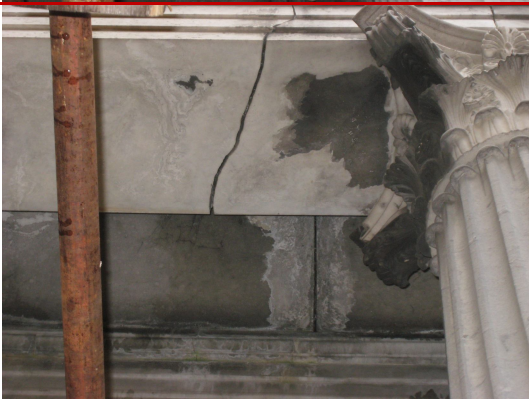
| | <p>Elewacja zachodnia – pęknięcie poziomej belki wieńczącej przy kolumnie środkowej południowej. Pęknięcie przebiega przez całą wysokość belki. Największe rozwarście rysy występuje na dolnej krawędzi belki. Zacieki na powierzchni płyt stanowiących wykładzinę dolnej przestrzeni między belkami krawędziowymi.</p> |

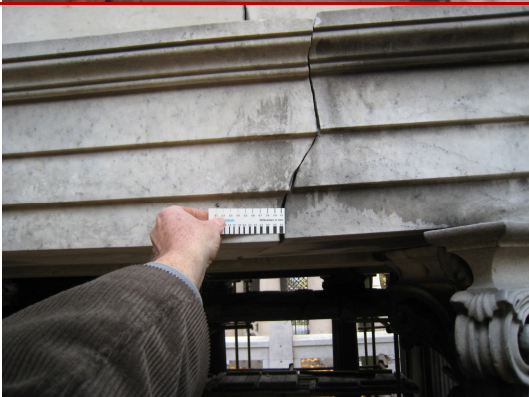
| | <p>Elewacja zachodnia, pęknięcie belki wieńczącej przy kolumnie środkowej południowej, pomiar szerokości rysy ( Fot. 71)<br/>Rozwarście rysy wynosi 8.0mm. Wzajemne przemieszczenie krawędzi poziomych jest równe około 3mm – Fot.72</p> |

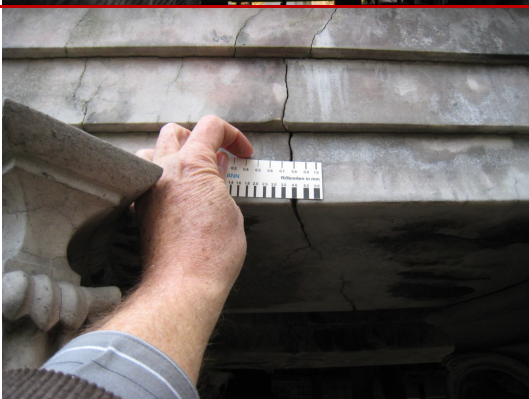
| | <p>Narożnik południowo zachodni – Zarysowana belka wieńcząca. Szerokość rozwarścia rysy równa 4mm.</p> |

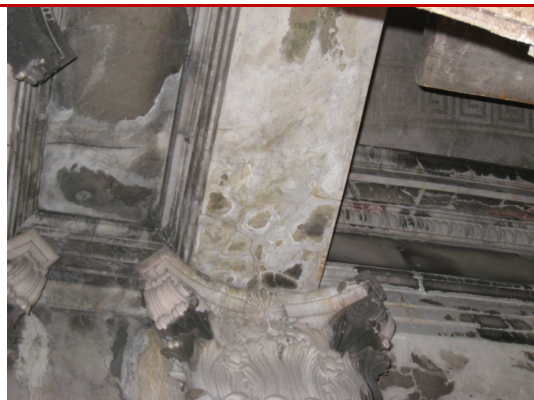
Zawilgocenia i spękanie dolnych powierzchni belek wieńczących w strefie oparcia na słupie narożnym. Uszkodzenie głowic słupów pod oparciem belki.

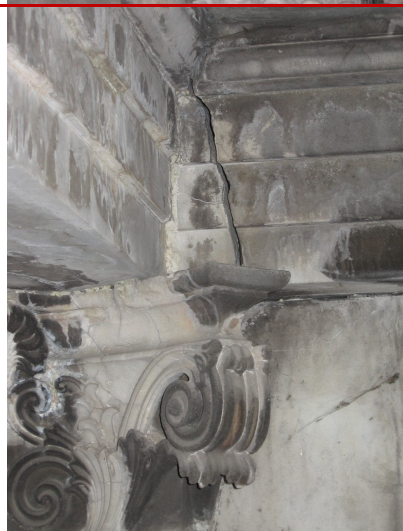
Ściana zachodnia, narożnik południowy. Pęknięta wewnętrzna belka wieńcząca w strefie oparcia na słupie narożnym.

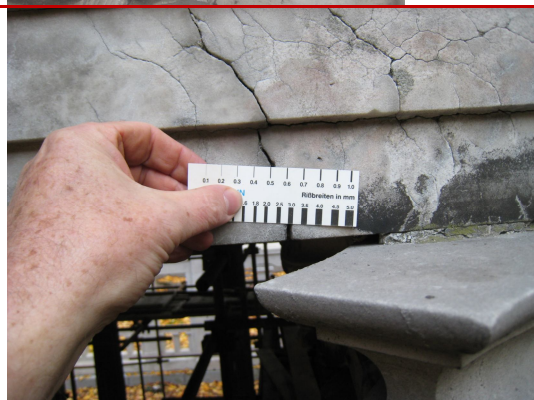
Zarysowanie na bocznej powierzchni belek wieńczących w strefie podparcia na słupie narożnym. Uszkodzenia pokazano też na Fot.97, Fot.176, Fot.186 – elewacja wschodnia, Fot.185

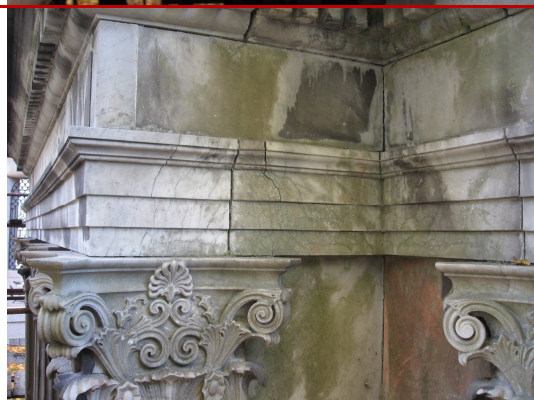
Zarysowanie powierzchni czołowych belek wieńczących w strefie oparcia na słupie narożnym

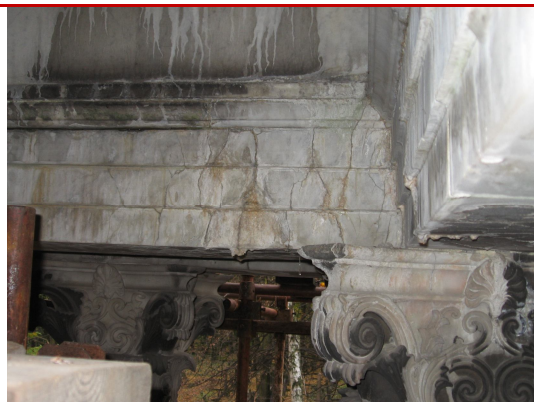
Ściana południowa, narożnik zachodni – uszkodzenia wewnętrznej powierzchni belki wieńczącej w wyniku zacieków i przeciążenia.

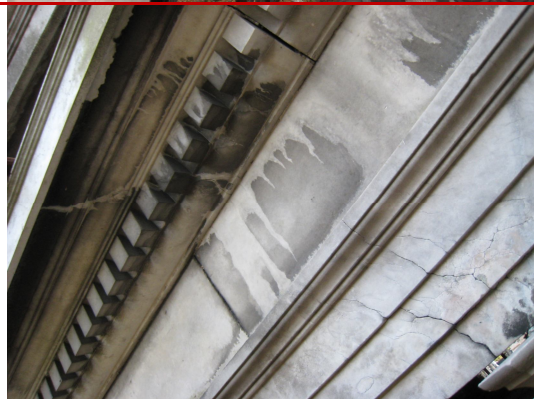
Pęknięcia zewnętrznej belki wieńczącej w strefie oparcia na kolumnie środkowej

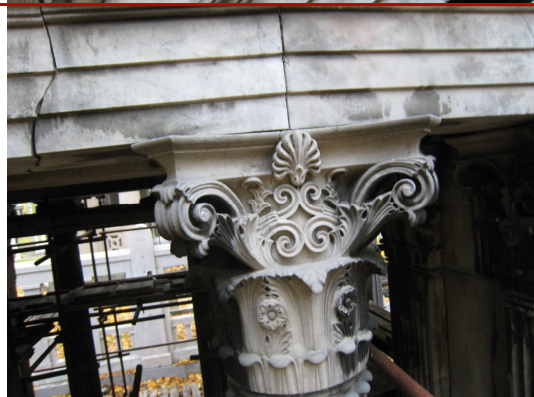
Elewacja zachodnia, pęknięcie belki przy kolumnie środkowej południowej, obrót belki nad głowicą kolumny. Pęknięcie przy dolnej krawędzi ma szerokość ponad 8mm – Fot.71. Krawędzie belek przemieściły się wzajemnie o około 2mm – Fot.72. Podobne uszkodzenia pokazano na Fot.97 i Fot.98

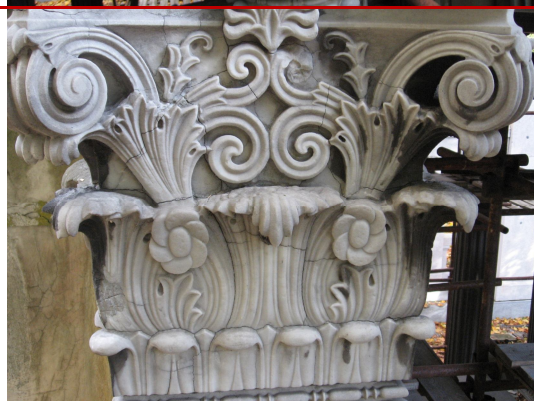
Elewacja zachodnia, głowica kolumny północnej. Widoczne pionowe i poziome spękania głowicy

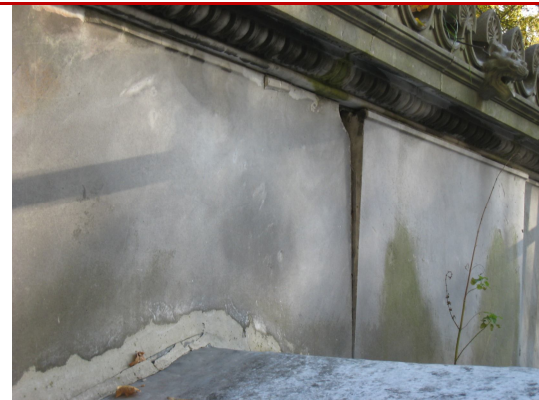
| | <p>Elewacja zachodnia – część górna, wychylone z płaszczyzny ściany elementy. Uszkodzenie pokazano też na Fot.87 do Fot.90.<br/>W elewacji południowej wychylone płyty pokazano na Fot.152</p> |

Mniejsze zagrożenie dla bezpieczeństwa stanowią odspojone od wewnętrznej konstrukcji nośnej, stanowiące okładziny, płyty zewnętrzne jak i wewnętrzne. Część z nich się wychyliła z płaszczyzny ścian. Powstawały też szerokie szczeliny między płytami w części górnej.

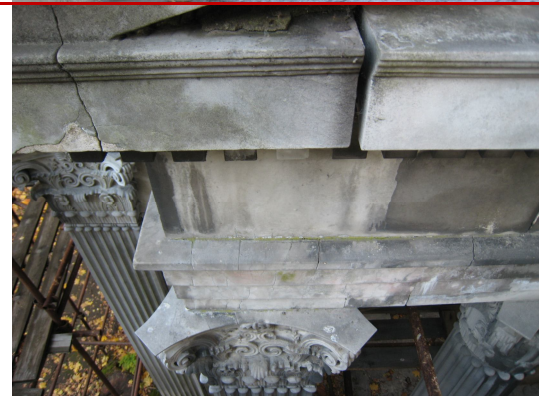
| | <p>Elewacja południowa, narożnik zachodni – szczeliny włączeniu elementów kamiennych nad dachem</p> |

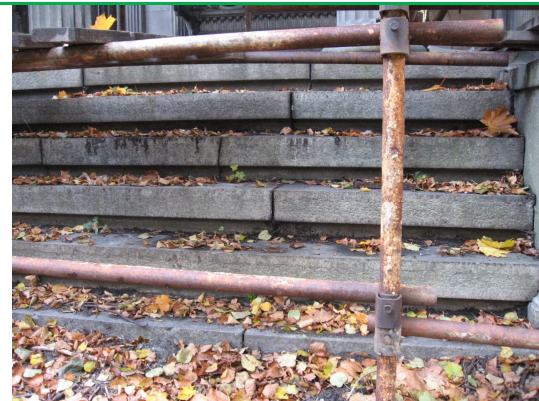
| | <p>Szczeliny między płytami stopni z granitu</p> |

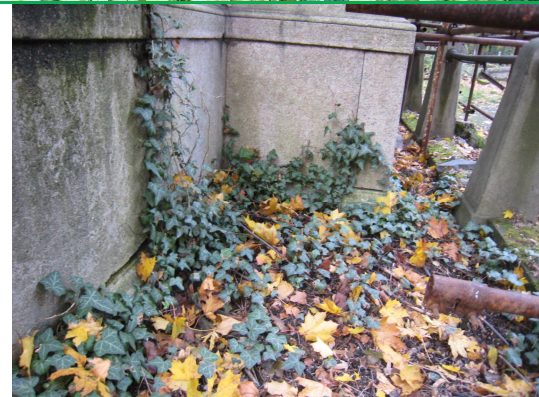
| | <p>Poziome szczeliny między płytami podstawy grobowca</p> |

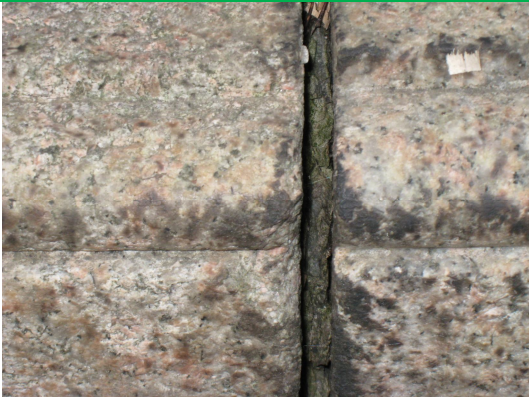
| | <p>Nieszczelny styk granitowych okładzin podstawy grobowca</p> |

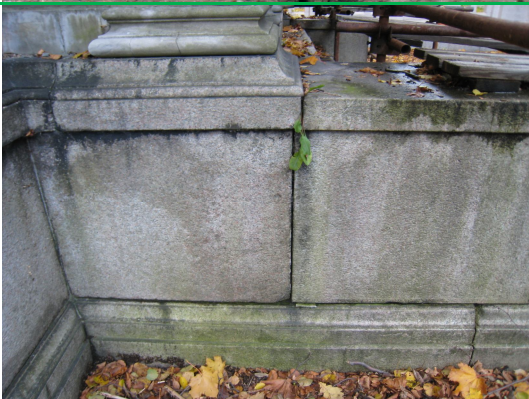
| | <p>Nieszczelny styk granitowych okładzin podstawy grobowca</p> |

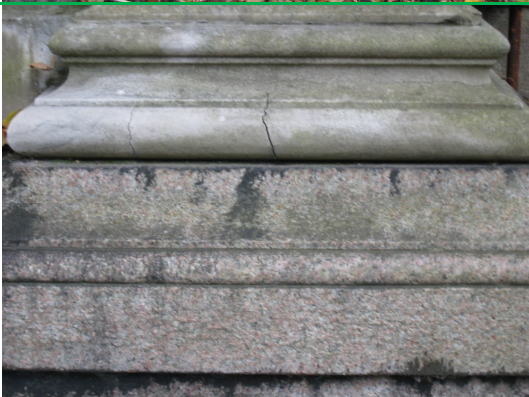
| | <p>Pionowe rysy i pęknięcia na podstawach kolumn</p> |

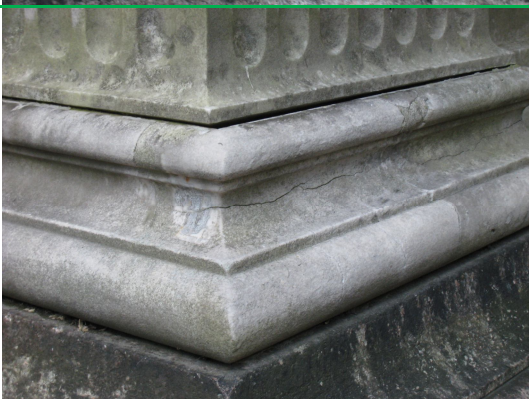
| | <p>Poziome pęknięcia podstawy słupów narożnych.</p> |

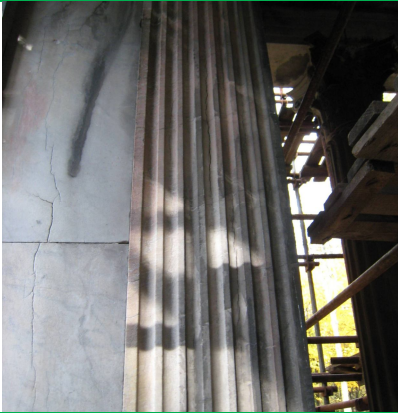
| | <p>Pionowe rysy na powierzchniach kątowych słupów narożnych</p> |

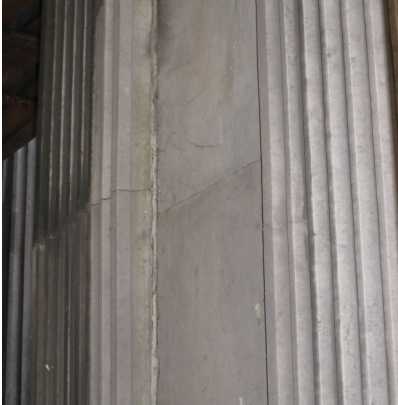
| | <p>Zacieki w stykach elementów kolumn narożnych oraz pęknięcia elementów narożnych i brzegowych tych słupów</p> |

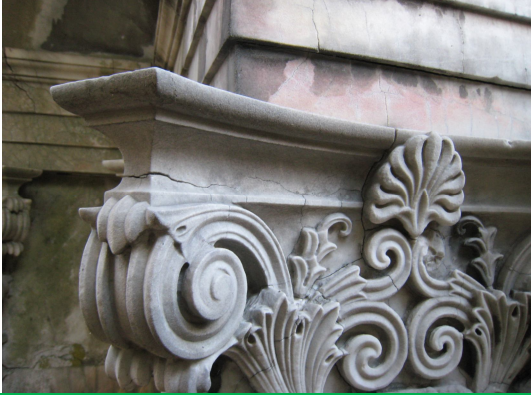
| | <p>Pęknięcia głowicy słupów narożnych</p> |

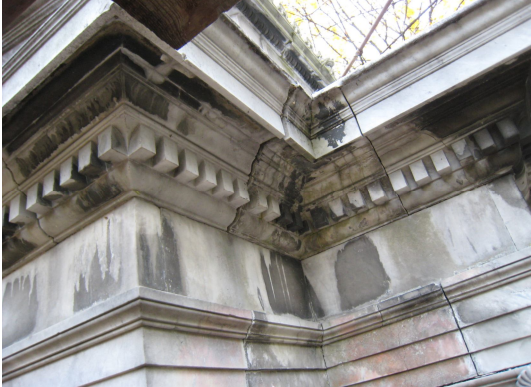
| | <p>Szczeliny między gzymsami trójkątnych frontonów, na krawędzi bocznej. Podobnie uszkodzenia pokazano na Fot.94</p> |

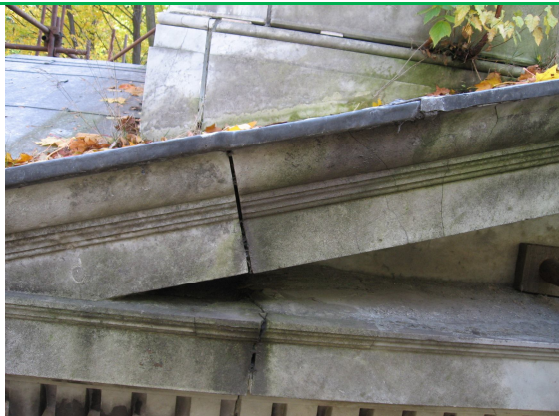
| | <p>Szczeliny między gzymsami trójkątnych frontonów</p> |

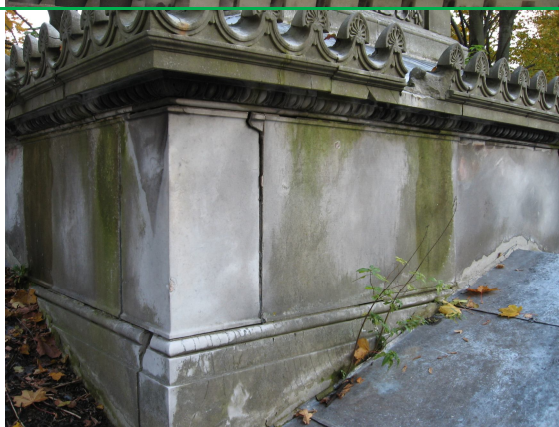
| | <p>Rozluźnienie płyt obudowy dolnej nadbudowy przekrycia</p> |

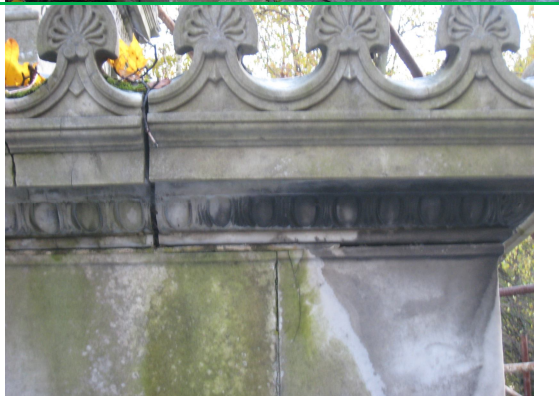
| | <p>Szczeliny między kamiennymi elementami wieńczącymi dolną nadbudowę przekrycia</p> |

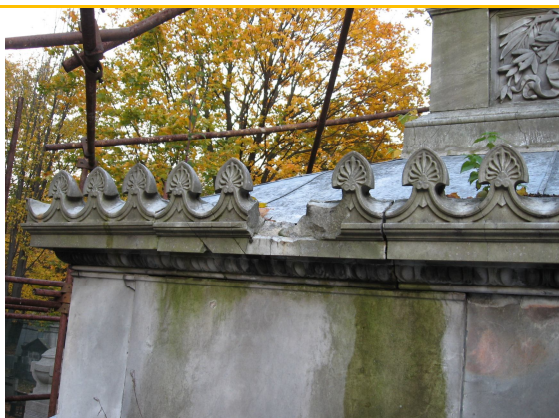
| | <p>Ubytki w zwieńczeniu dachu dolnej nadbudowy, zacieki na bocznych powierzchniach płyt .</p> |

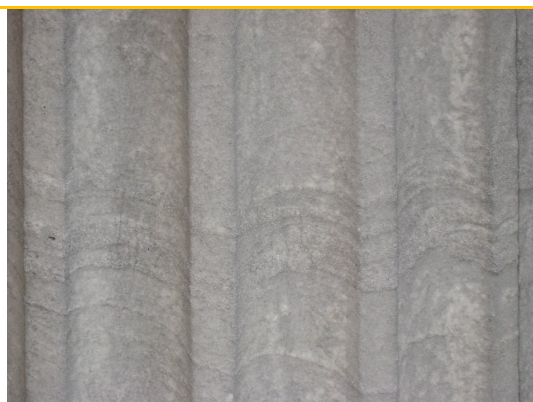
Elewacja zachodnia – kolumna środkowa południowa, struktura uszkodzonej powierzchni kamienia

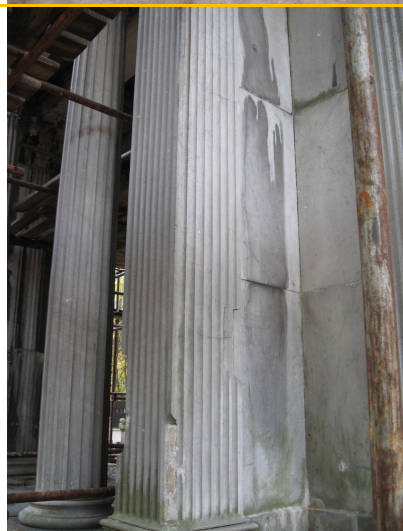
Elewacja południowa – kolumny narożnika południowo wschodniego. Podobne uszkodzenia pokazano też na Fot.112.

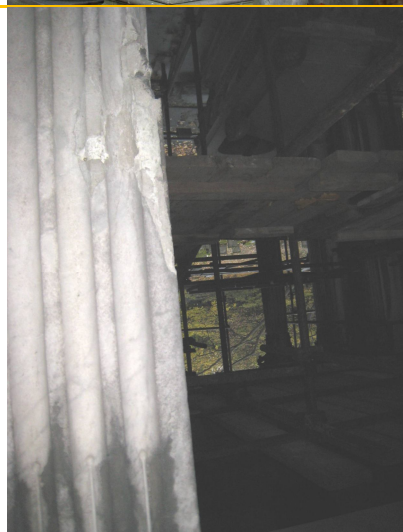
Elewacja wschodnia – uszkodzenie krawędzi kolumny

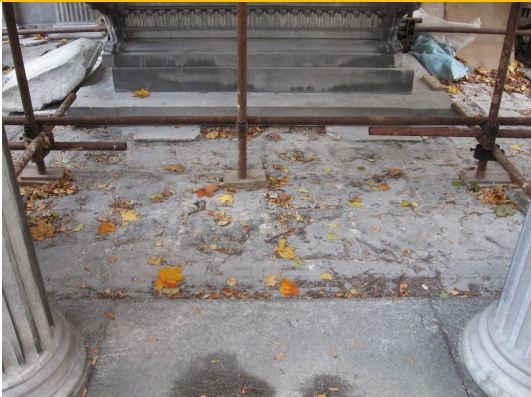
| | <p>Zniszczona posadzka przy sarkofagu</p> |

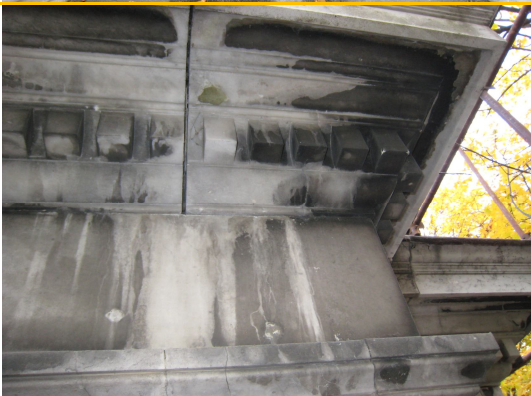
| | <p>Zacieki na powierzchni marmuru</p> |
