- 1.2 Przedmiot opracowania  
Przedmiot opracowania stanowi murowana konstrukcja bramy wejściowej, usytuowanej murze Cmentarza Żydowskiego, równoległym do ul. Zmiennej. Lokalizacja bramy została pokazana na szkicu 1.

- 1.3 Zakres opracowania  
Celem opracowania jest określenie stanu technicznego elementów konstrukcji bramy oraz określenie zakresu niezbędnych prac zabezpieczających.

### 3. Uszkodzenia bramy

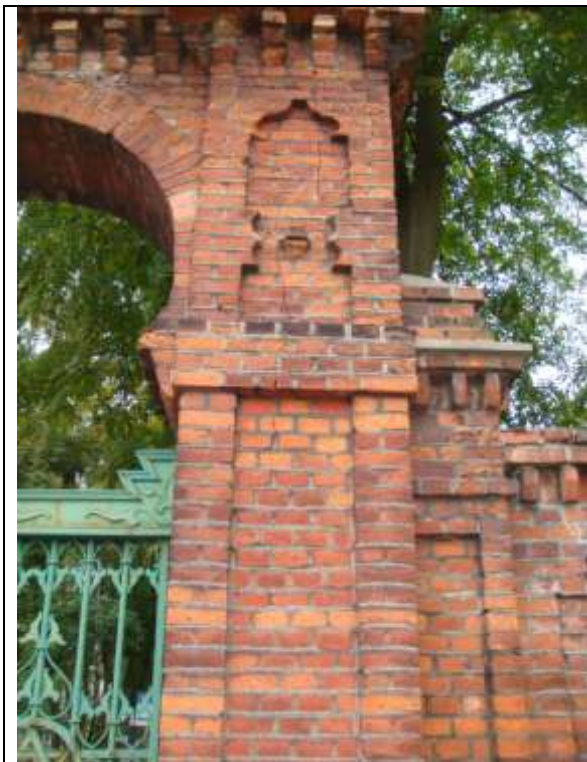
Szkic 4

Zarysowania pionowe na wschodniej powierzchni bramy. Rysy o rozwarciu do 5mm, usytuowane równoległe do pionowej krawędzi filara – fot.10 do fot.12-zał.1

Wzmocnienia należy dokonać zgodnie z zasadami systemu wzmocnień Brutt Server – dok.1.

W przypadku gdy rysa przebiega w przybliżeniu pionowo, w odległości nie większej niż 500mm od krawędzi filara należy zastosować sposób odpowiadający wzmocnianiu narożników zewnętrznych ściany ( punkt a ). W przypadku rys usytuowanych dalej niż 500mm od krawędzi ściany ( filara ) należy zastosować wzmocnianie krzyżowe.

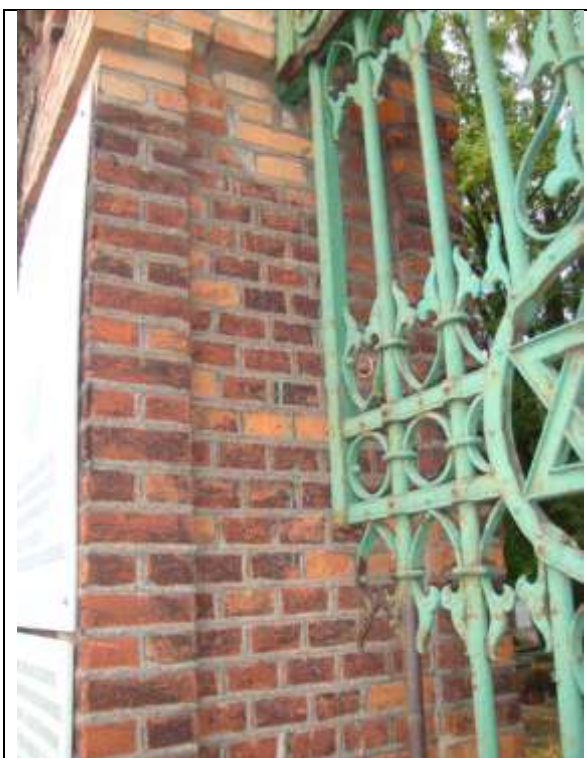
Szkic 5

Zarysowanie na bocznej powierzchni filara. Zarysowanie w styku z nowo uzupełnianymi częściami filara ( rysa o rozwarciu do około 3mm) i pionowa rysa w osi filara ( rysa o rozwarciu do 2mm), poniżej wypełnienia. Fot. 5 do fot.9, fot 19, fot.20 w zał.1.

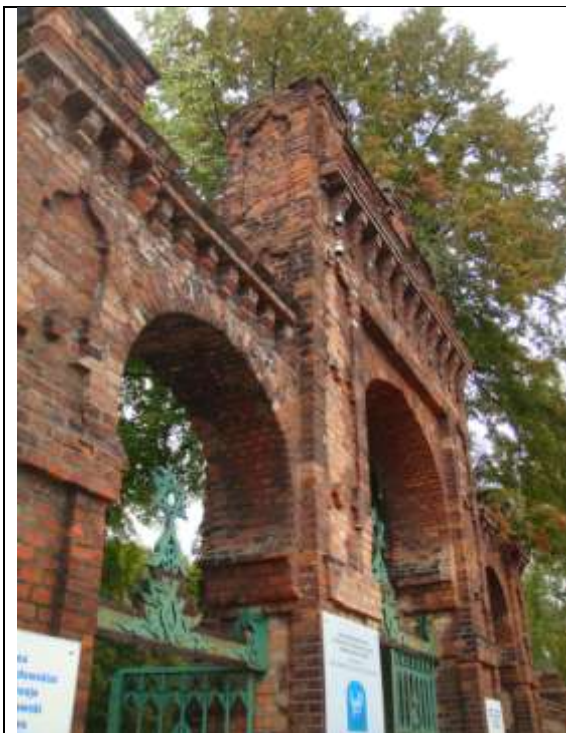
Szkic 6

Ubytki cegły i powierzchniowe zniszczenie cegły i zaprawy w górnych częściach elementów konstrukcji ściany. Na górnej krawędzi ściany zakorzeniły się rośliny, - fot.13, fot.16, fot.17.

Zaleca się zastosowanie produktów firmy Remmers Polska do oczyszczenia elewacji – Fassadenreiniger-paste i produkty do uzupełnienia niedużych ubytków w cegle – Restauriemortel PL. Do uzupełnienia spoin zaleca się środek Fugenmortel PL. Znaczne ubytki w cegle należy uzupełnić przez przypowierzchniową wymianę cegieł na cegły o podobnej strukturze, kolorze i właściwościach. Zaleca się dokonać ponownej wymiany wyjątkowo niestarannie usytuowanych cegieł w strefach mocowania skrzydeł bram i furtek.

Po oczyszczeniu z roślin i luźnych elementów, zabezpieczyć górne poziome powierzchnie ściany zaprawą Fugenmortel PL.

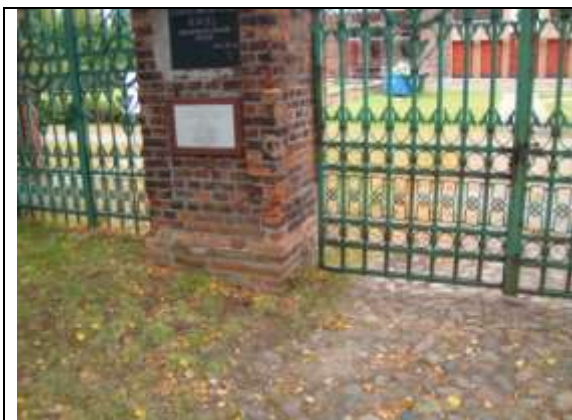
Szkic 7

Ubytki cegły i powierzchniowe zniszczenie cegły i zaprawy w dolnych częściach elementów konstrukcji ściany – fot.21.

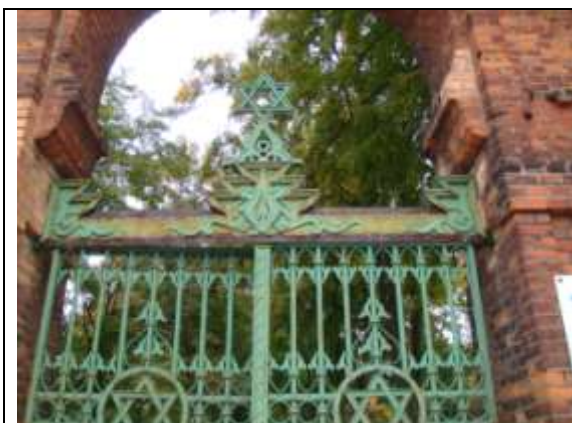
Szkic 8

Korozja elementów stalowych wrót bramy – fot.22, fot.23 do fot.25, fot.31 do fot.36

Należy oczyścić stalowe elementy z istniejących powłok farby i rdzy. Elementy uszkodzone przez korozję ( głównie górne ramiaki bram i furtek wzmocnić blachą o grubości min 2mm.

Sprawdzić stan zawiasów i zamków, usuwając ewentualne uszkodzenia. Elementy stalowe pomalować farbami silikonowymi. Kolor i rodzaj farby ustalić z konserwatorem zabytków.
